第7回福島第一廃炉国際フォーラム

IRIDの研究開発成果と今後の課題/期待

令和5年8月28日

国際廃炉研究開発機構（IRID）

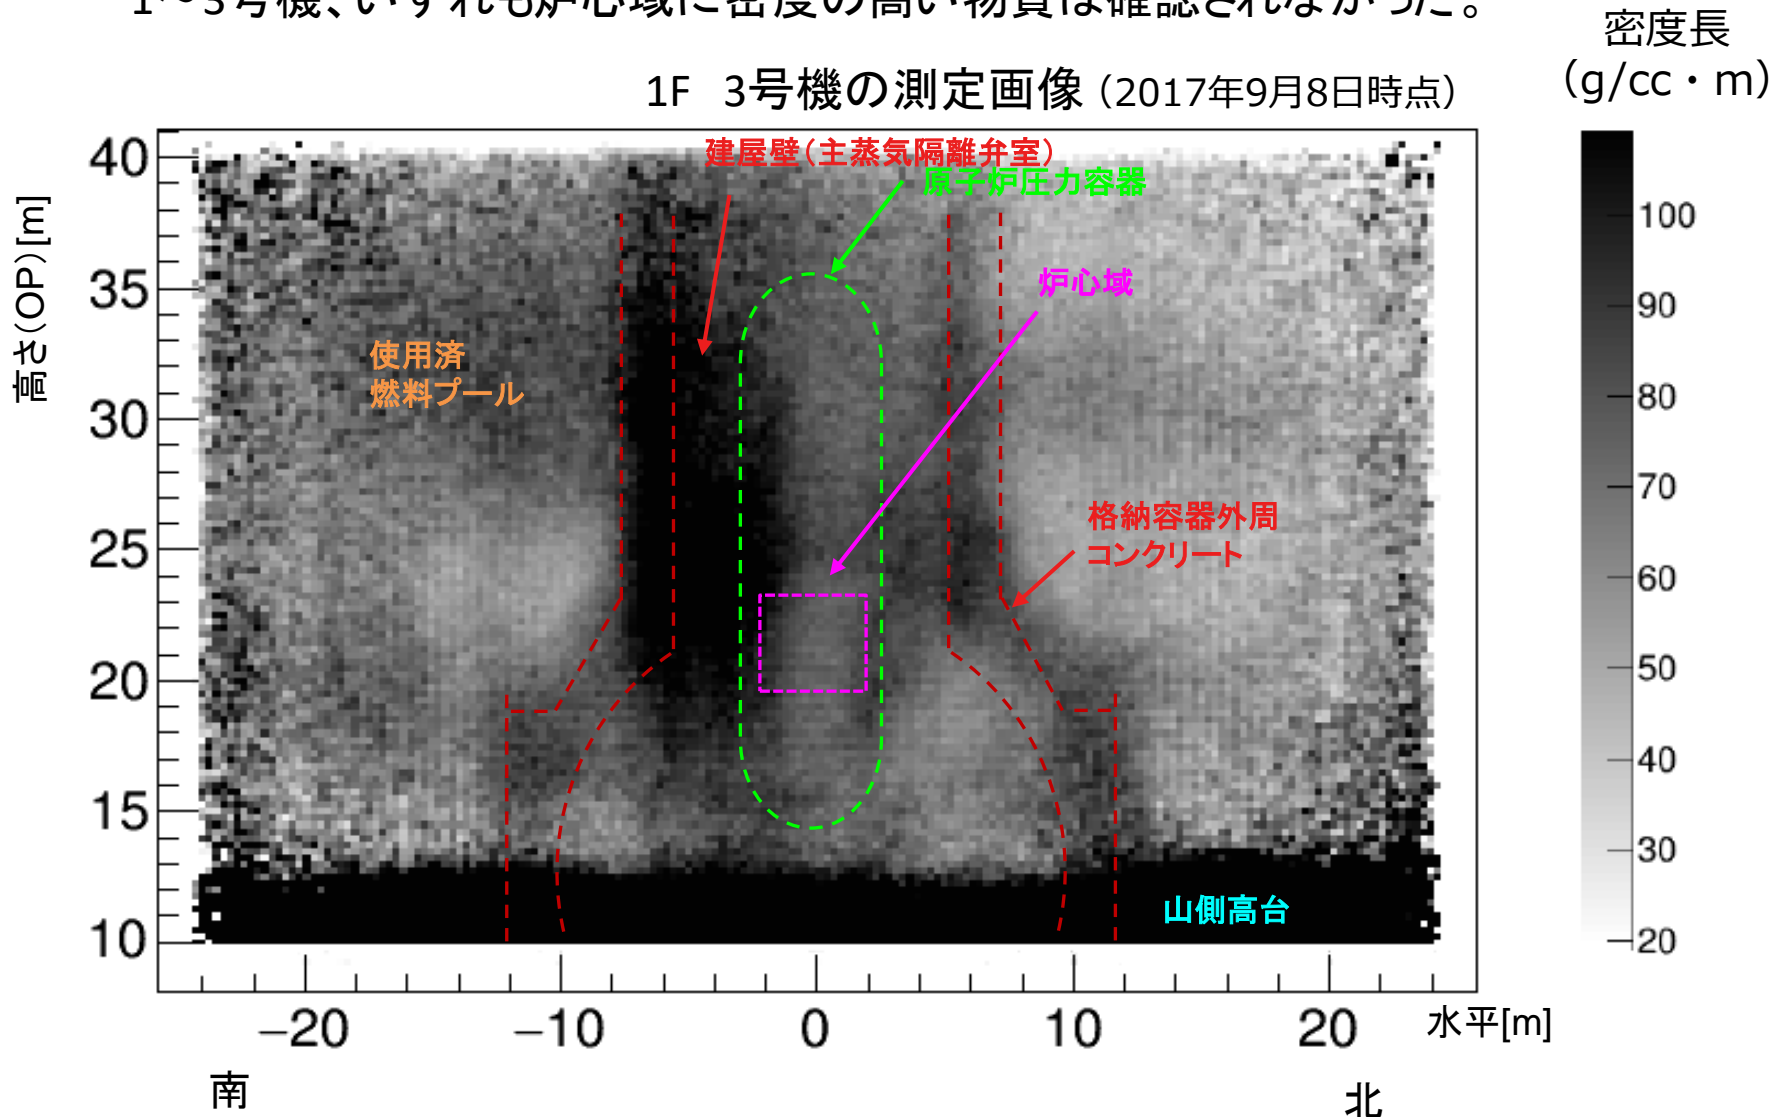
1F 3号機の測定画像 (2017年9月8日時点)

1~3号機、いずれも炉心域に密度の高い物質は確認されなかった。

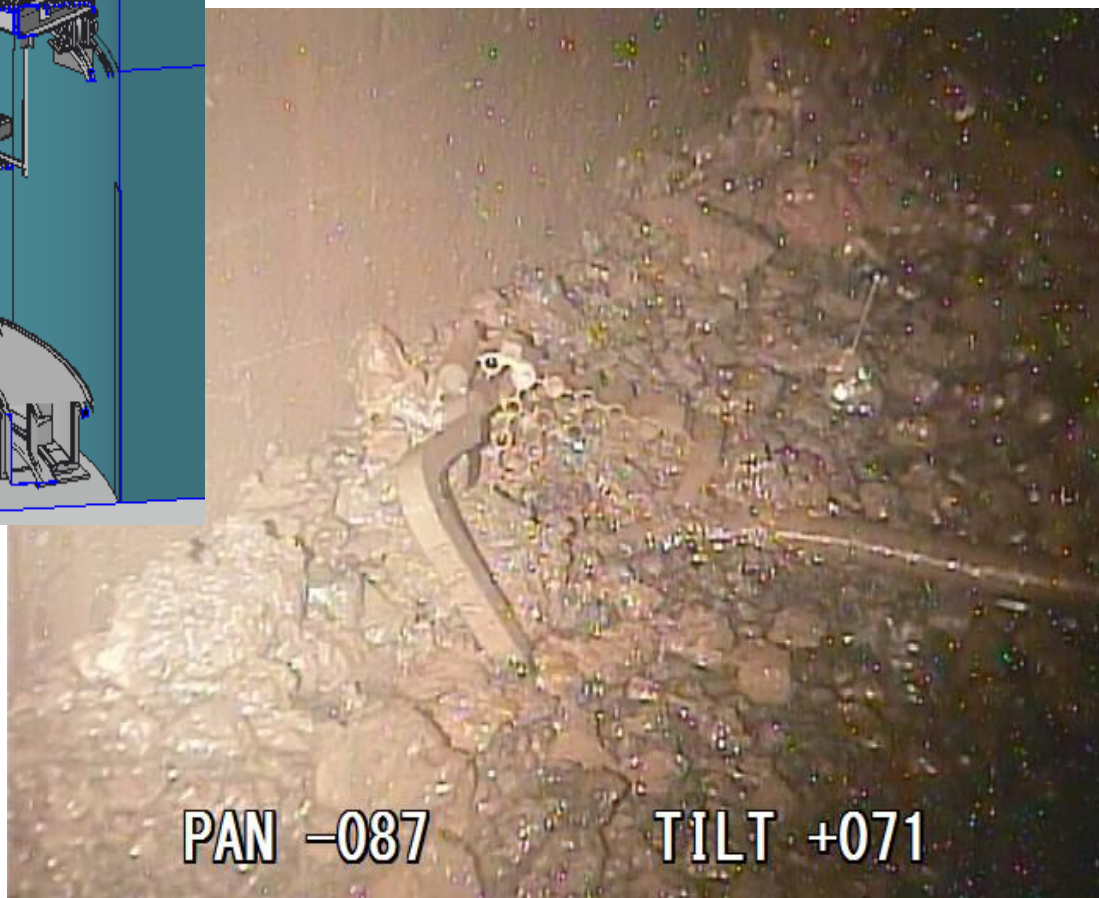
2号機 ペDESTAL内下部調査結果(A2'調査 2018.1)

画像：2号機格納容器内底部，
ペDESTAL内 内壁付近
(燃料集合体ハンドルが見える)

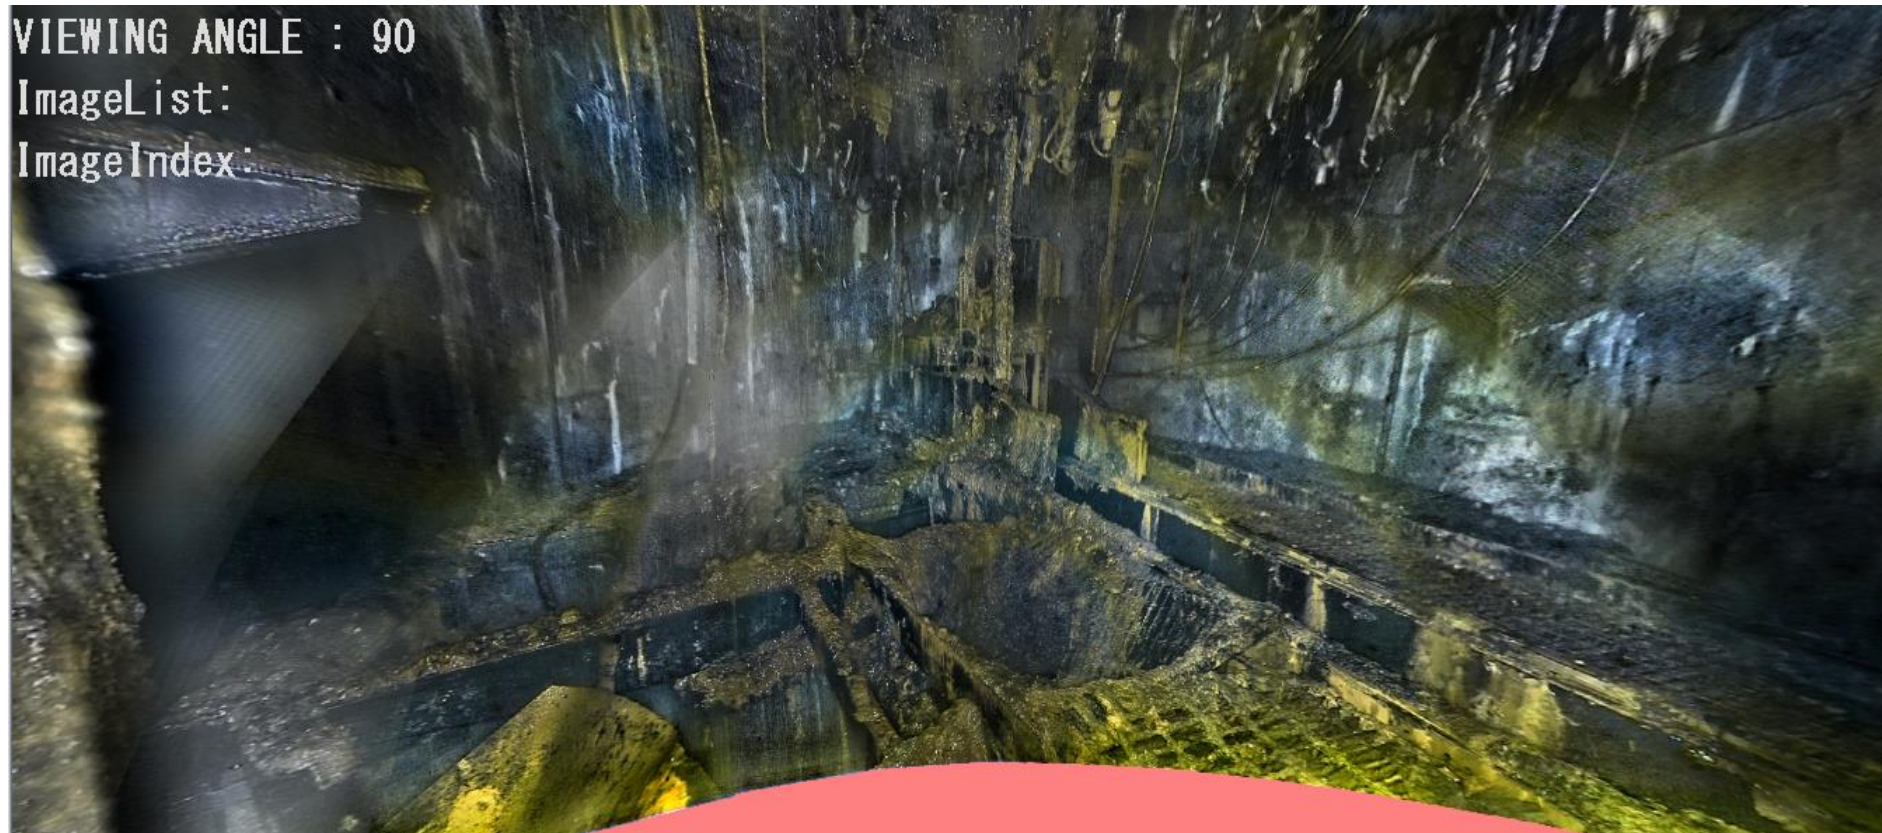
2号機 ペデスタル内上部調査結果(A2調査 2017.1~2)

ペデスタル内 上部 (画像処理後)

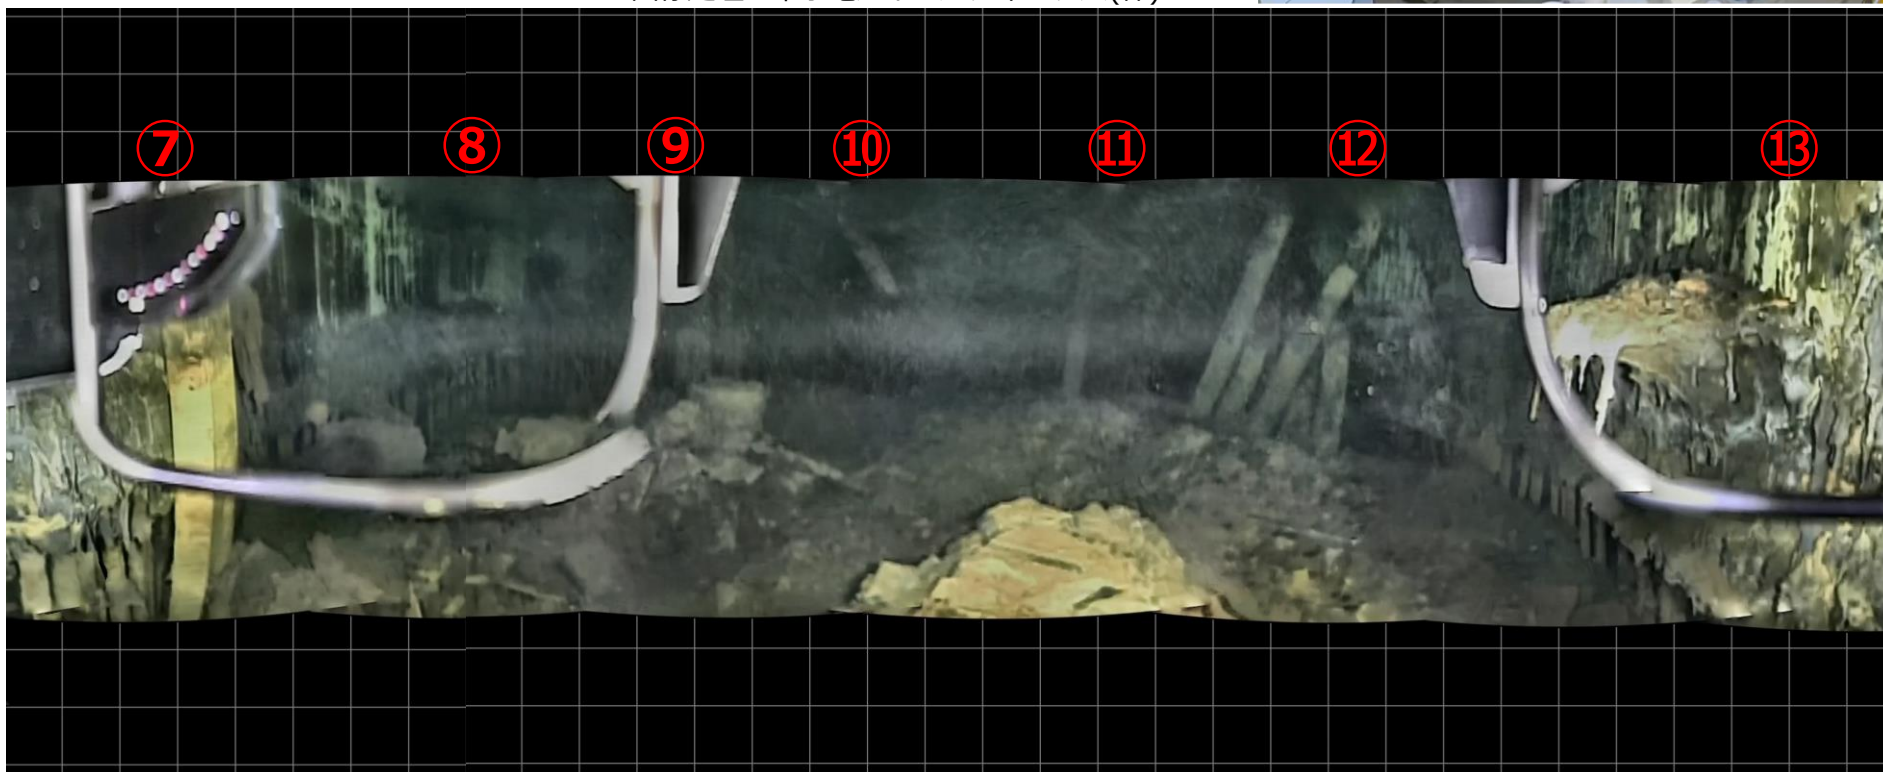
1号機 ペデスタル内部調査結果(2022.3)

ペデスタル内 パノラマ (画像処理後)

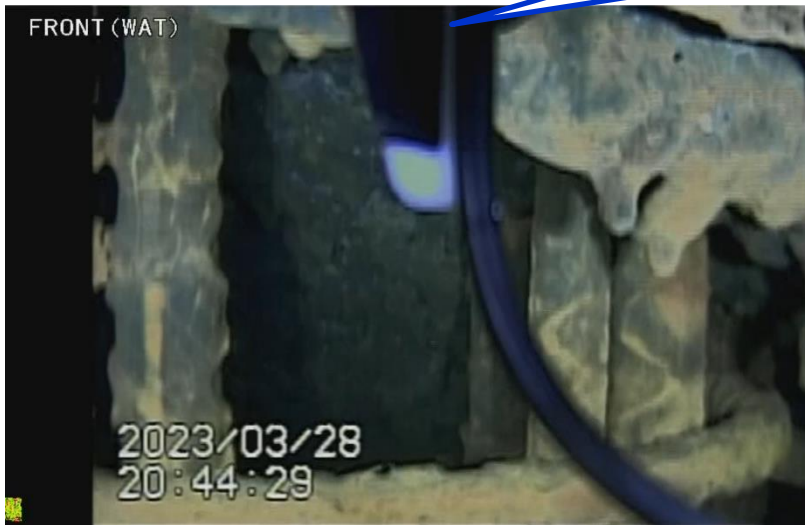
- 2022/3の前半調査で観測されたペDESTAL開口部のペDESTAL壁の損傷について、2023/3の後半調査にて、ペDESTAL壁内部でも全周に亘って損傷していることを確認した
- ペDESTALの内壁におけるコンクリートの消失(鉄筋のみ残存)範囲は高さ1m、奥行き50cm程度限と考えられる
- ペDESTALの外壁開口部におけるコンクリートの消失範囲は限定的と考えられる

写真1. ペDESTAL開口部内から見えているコンクリート残存部

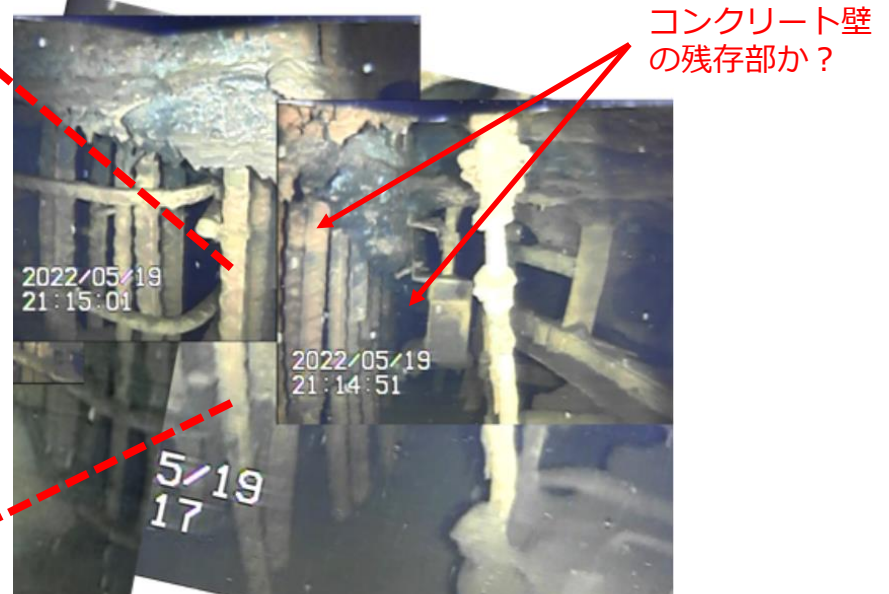
写真2. ペDESTAL外部から見えているコンクリート残存部

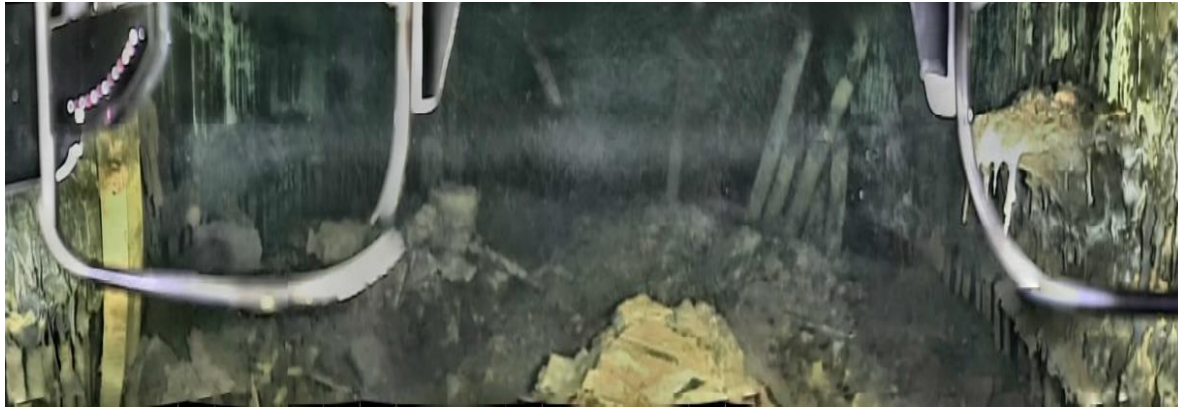
- ・1号機は電源喪失後8時間程度で炉心損傷
- ・RPV内に殆ど燃料はなく、ペDESTAL内外に1m程度の堆積物が広がっている。
ペDESTAL内壁も損傷。

1号機 ペDESTAL床部全体の合成画像 (東電HPより)

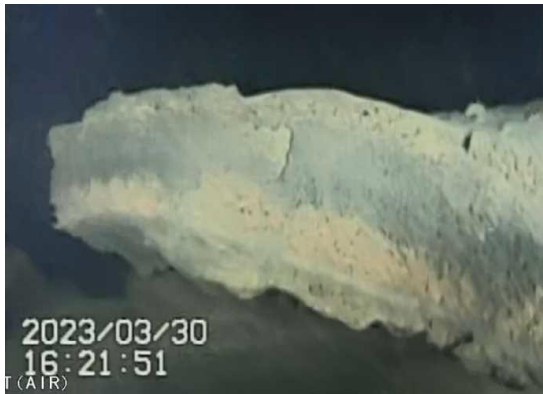
1号機 ペDESTAL外の
棚状堆積物 (東電HPより)

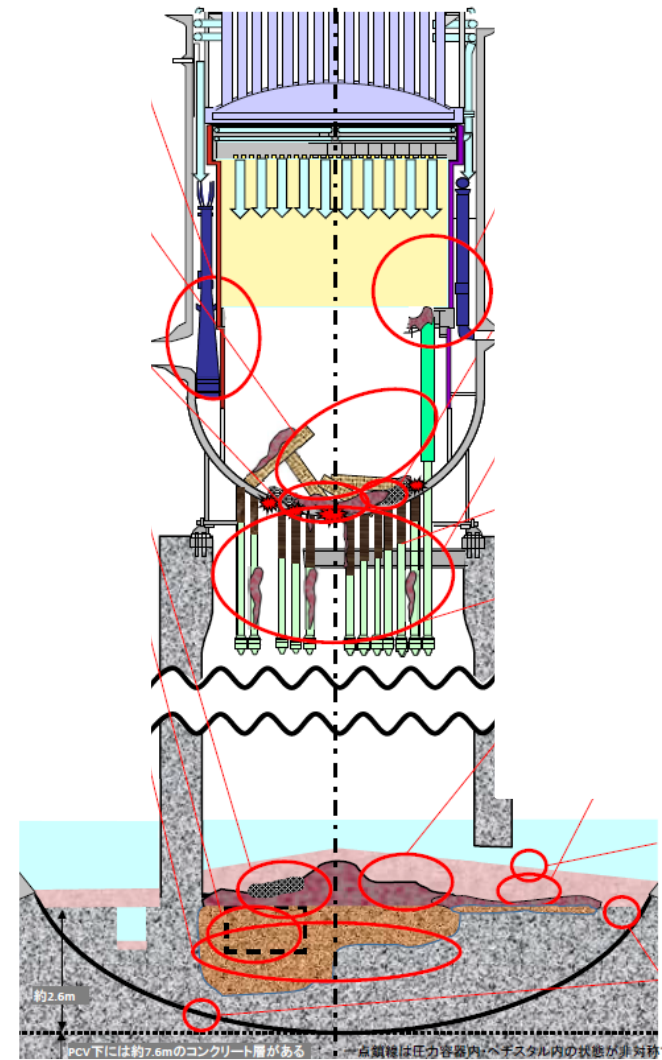
1号機 RPV/PCV損傷状態推定図(東電HPより)

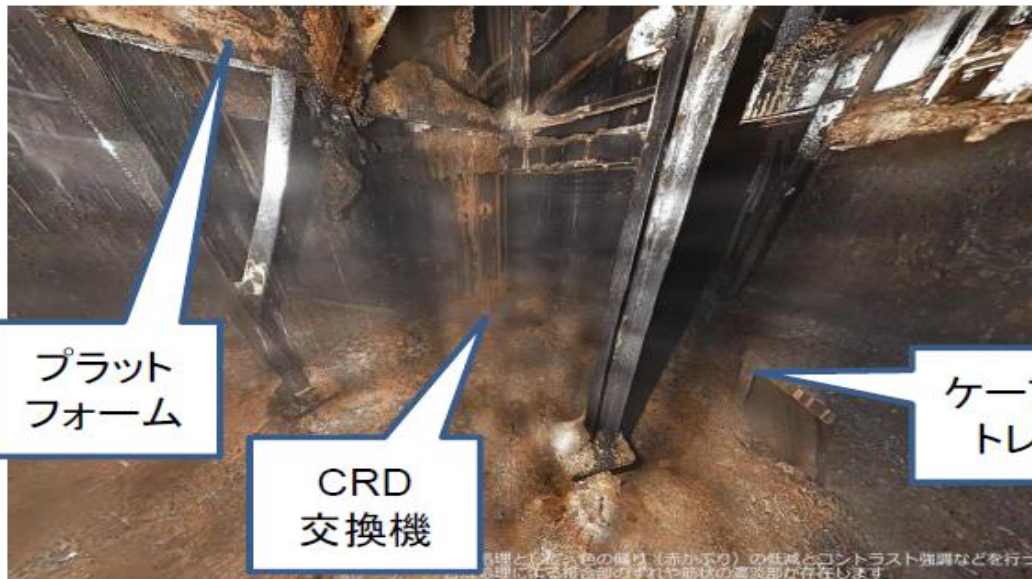
- ・2号機は電源喪失後3日程度で炉心損傷
- ・多くの燃料がRPV内に残存。
ペDESTAL床に約1mの堆積物があるが、RPV下部構造物は原形を維持。

2号機 ペDESTAL床エリアの広角写真(東電HPより)

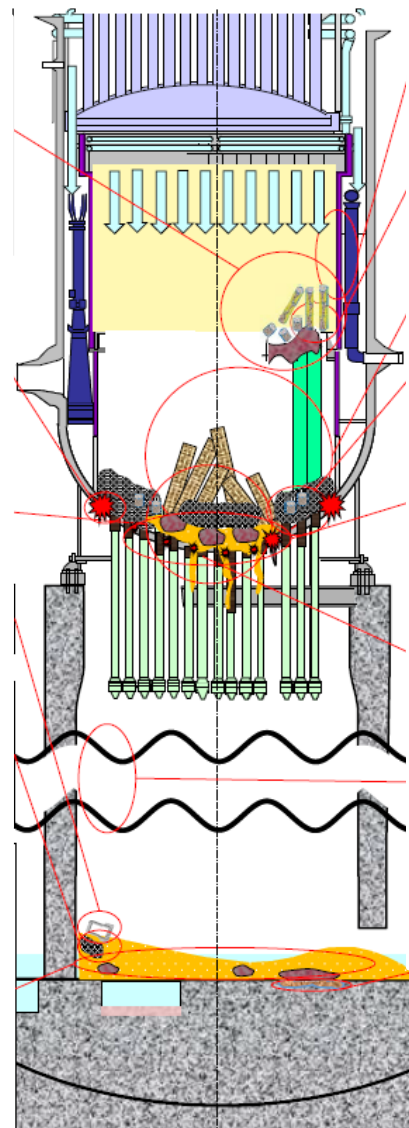
2号機 RPV/PCV損傷状態推定図(東電HPより)

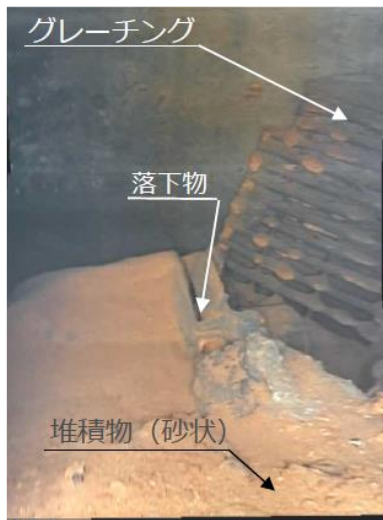
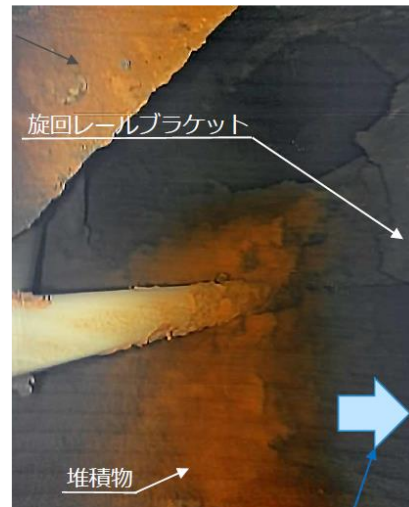
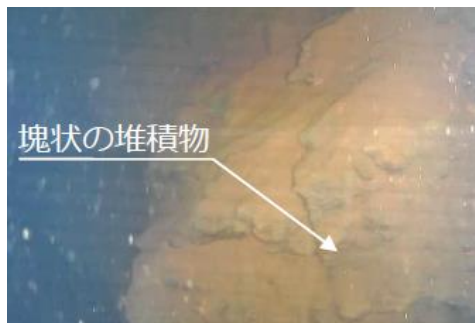
- ・3号機は電源喪失後1日半程度で炉心損傷
- ・一部の燃料がRPV内に残存。
ペデスタル床に2-3mの堆積物がある。

3号機 ペデスタル内調査映像
(東電HPより)

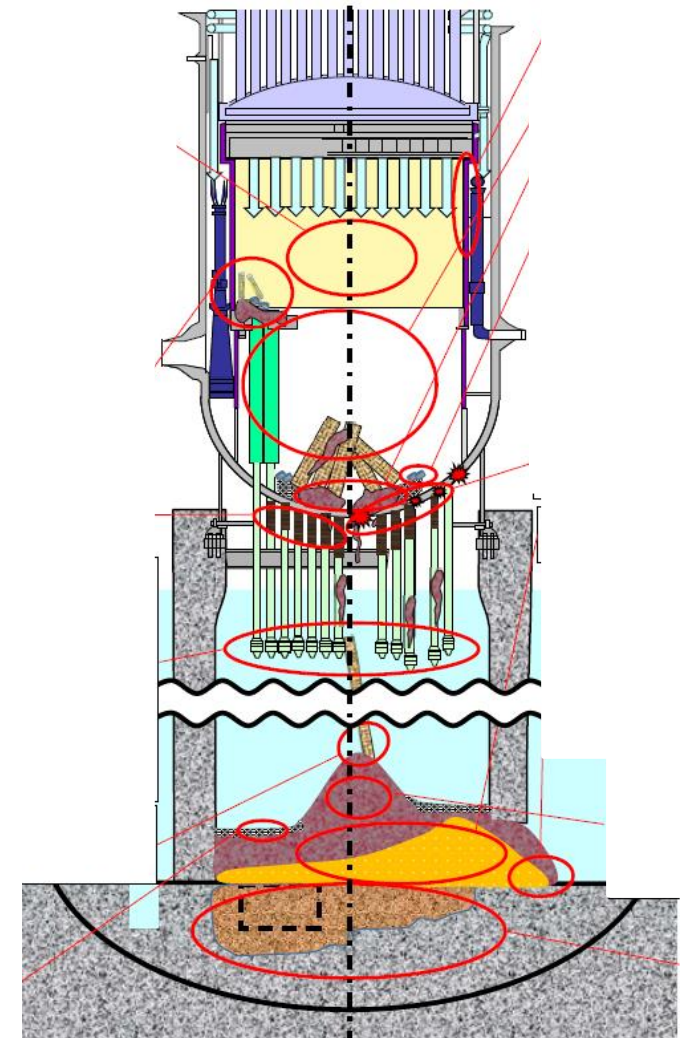
3号機 RPV/PCV損傷状態推定図(東電HPより)
