1F 1～3号機の原子炉・格納容器の状況把握の歴史的展開

Historical challenges to understand the in-reactor and containment status of unit 1 to 3

2023.08.28

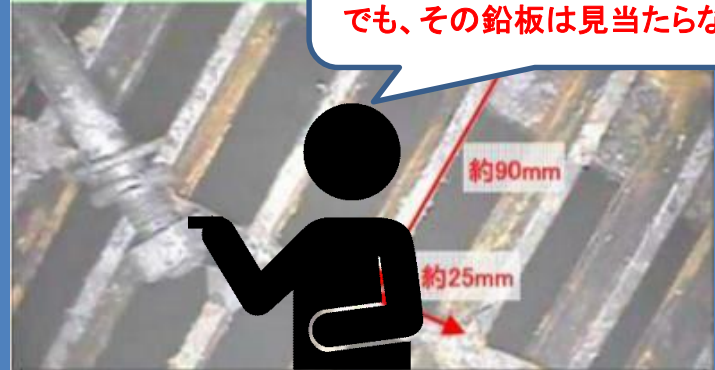
③ 格納容器底部

このボルトは、X100ペネの内側の鉛板を留めていたものだな。でも、その鉛板は見当たらないな？

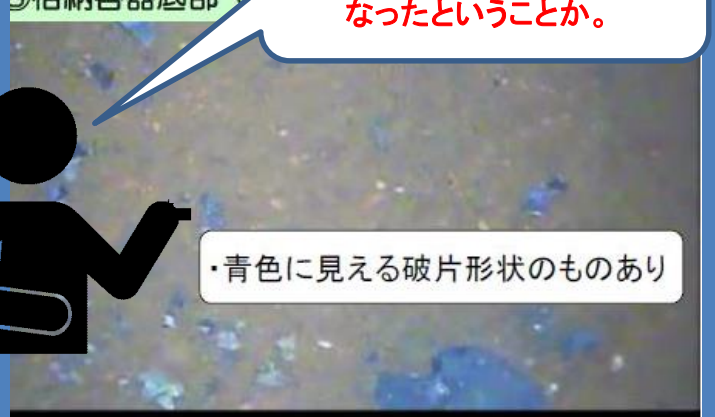
これは、鉛が溶けたものだな。とすると、327.5℃以上になったということか。

・青色に見える破片形状のものあり

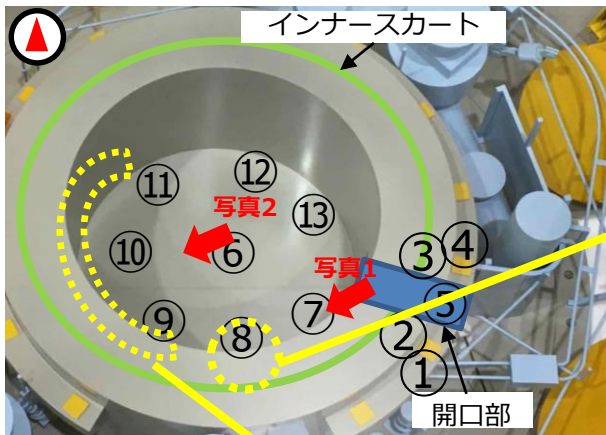
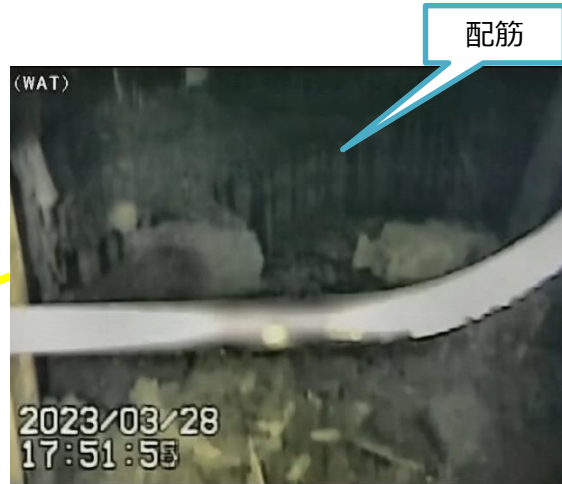
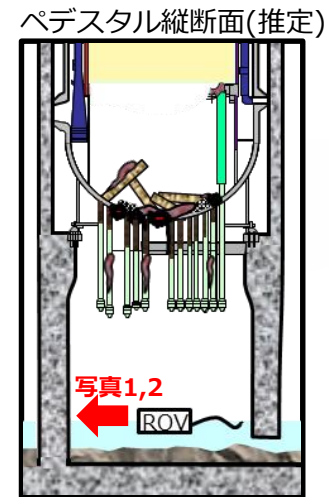
写真1. ポイント⑧ペDESTAL基礎部

- 調査箇所⑧、⑨、⑩については、ROVが到達できなかったものの、開口部にて撮影した映像や、ROVが遊泳中に撮影した映像からペDESTAL基礎部の状態を確認
- 確認した基礎部の状態は他の調査箇所と似ている状態であり、ペDESTAL内側下部のコンクリートが一部消失している箇所には配筋を確認

ペDESTAL全周にわたって内側コンクリートが消失していることが確認された。

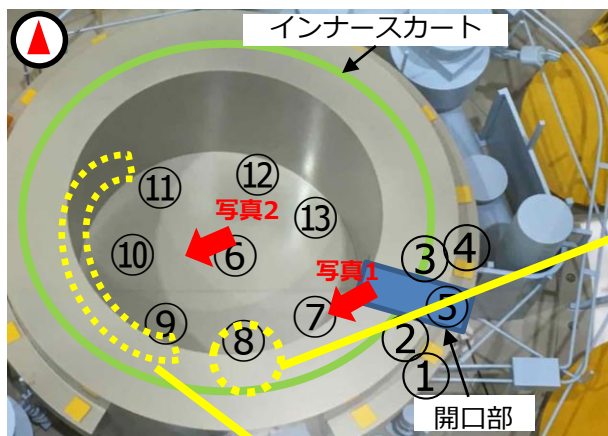
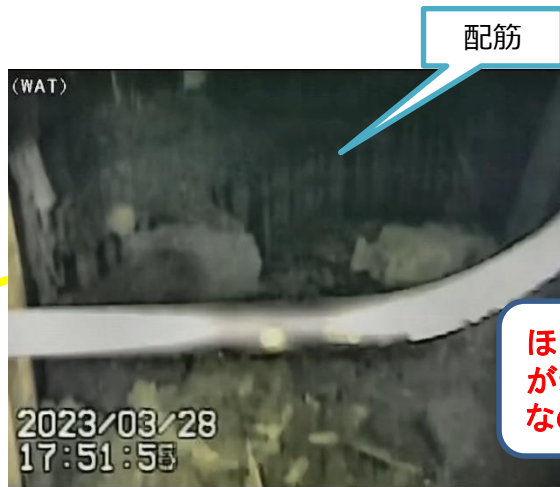
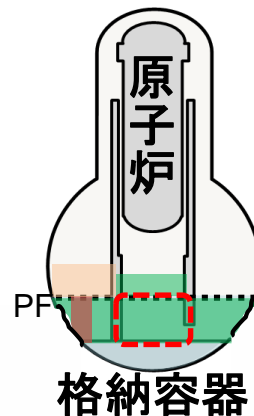
写真1. ポイント⑧ペDESTAL基礎部

ほぼ全周にわたってペDESTALのコンクリートが剥離している。しかし、その高さがほぼ同じなのはなぜだろう？

ペDESTAL全周にわたって内側コンクリートが消失していることが確認された。

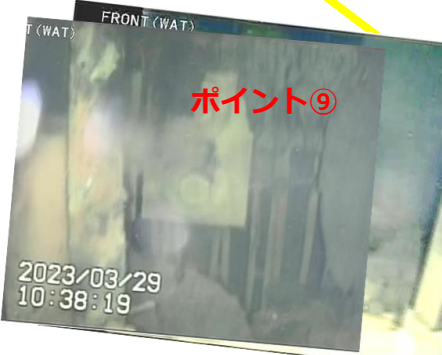
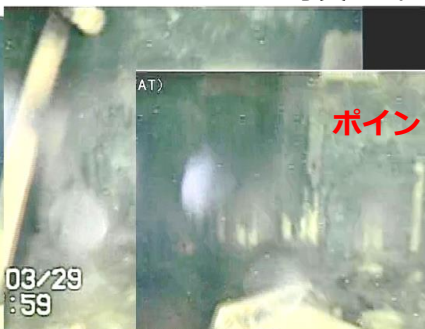
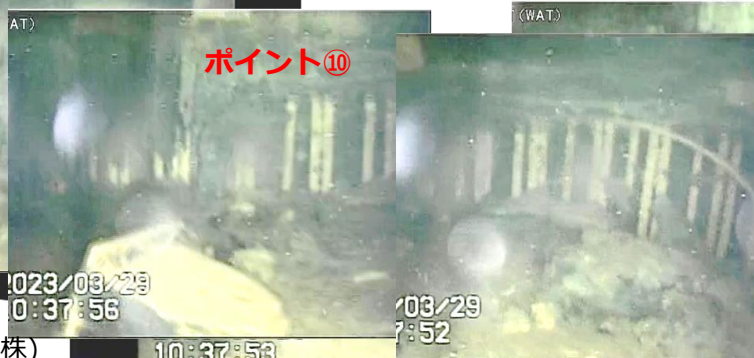
写真2. ポイント⑨、⑩ペDESTAL基礎部

- 格納容器部調査によりペDESTAL下部におけるコンクリートの消失を確認したことを踏まえ、3つの評価を実施

1. ペDESTALに残存しているインナースカートの強度評価にてペDESTALの支持機能喪失時の影響を評価しており、2011年に経験した東日本大震災と同程度の地震を受けた場合でも大規模な損壊等に至る可能性は低いことを確認している。

2. ペDESTALの支持機能が低下した場合を仮定して、保守性を持たせたシナリオにて敷地境界における実効線量を評価しており、事故時における基準である5mSv/事象を大きく下回る影響(0.03~0.04mSv/事象)であると評価している。

3. 万が一の支持機能低下に備え、放射性ダストの放出を抑制するため、原子炉格納容器の閉じ込め機能を強化し、機動的な対応を強化する取り組み。支持機能低下事象が発生した際に、原子炉格納容器内に供給している窒素の封入量を排気量よりも少なくすることで放射性ダストの非管理放出を抑制するとの考えから、事象が発生した際に速やかに窒素封入を停止する準備を進めている。加えて、機動的対応(可搬式設備を用いた排気設備の復旧等)の準備を進めている。

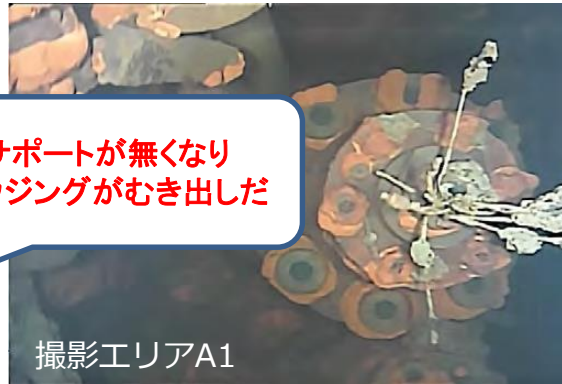
撮影エリアA1

CRDサポートが無くなり
CRDハウジングがむき出しだ

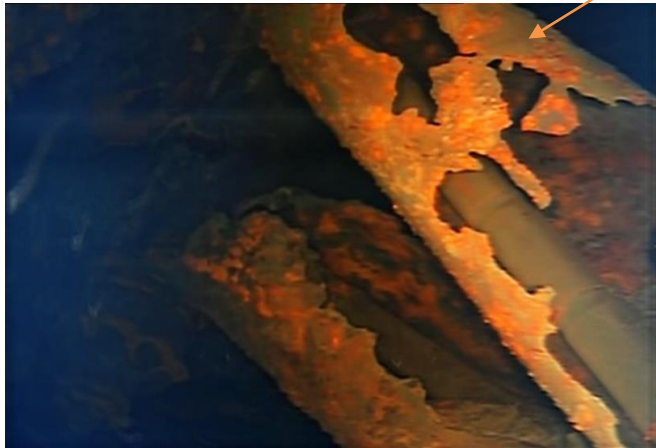
これは制御棒を炉心に挿入するためのインデックスチューブのようだ。原子炉内にあったものが格納容器に落ちてきている
