# TMI 2号機でのデブリ取り出しの経験 1F廃炉への教訓

Gordon R. Skillman

NDF第7回福島第一廃炉国際フォーラム

2023年8月28日

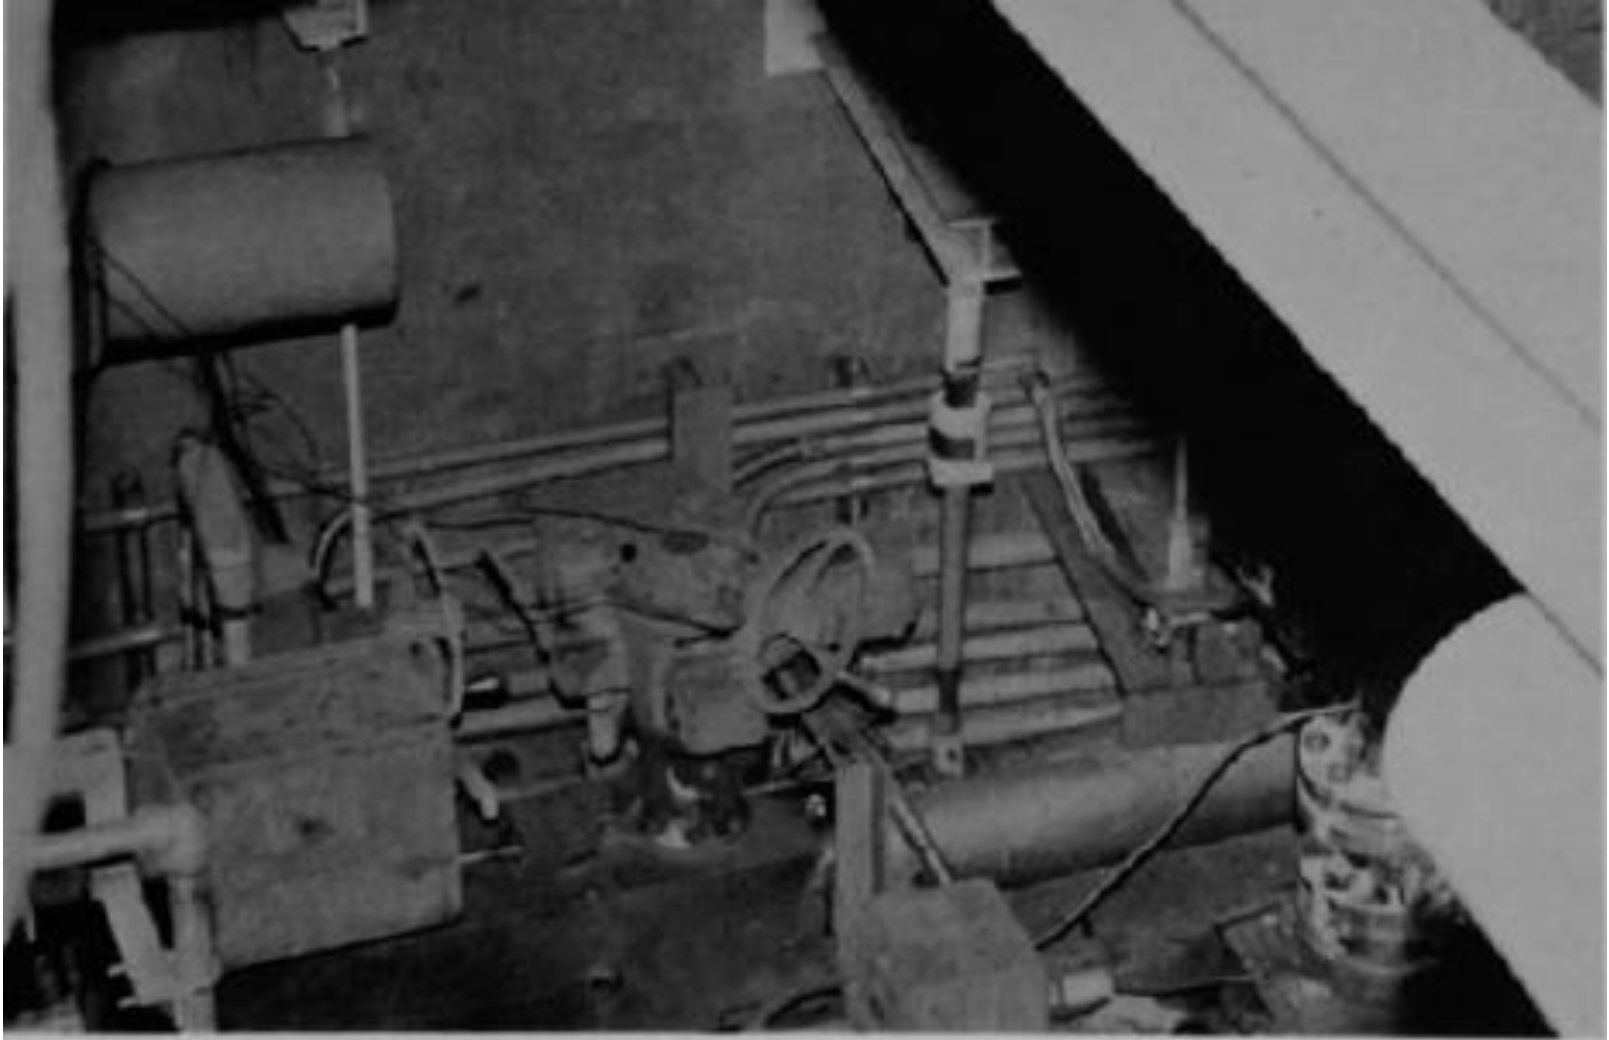
# 加压器压力逃し弁 (PORV)

- 1979年3月29日午前4時事故発生。
- 春の雪解け水でサスケハナ川増水。そのため上流から 400 マイル（644キロ）も離れた多数の農業用地の牧場排水が川に流入。大腸菌を含む。
- この事故は原子炉冷却システムの小さな漏洩が原因で発生、最終的に炉心損傷に繋がった。電動リリースバルブ（PORV）は設計どおりに開いたが、140分間開固着。そのため、炉心に空洞ができ、炉心溶融、数十万ガロンの高濃度放射性液体が原子炉建屋の地下に漏出。
- 前例のない放射線レベルにより、原発のほぼすべての重要なエリアにアクセス不可。

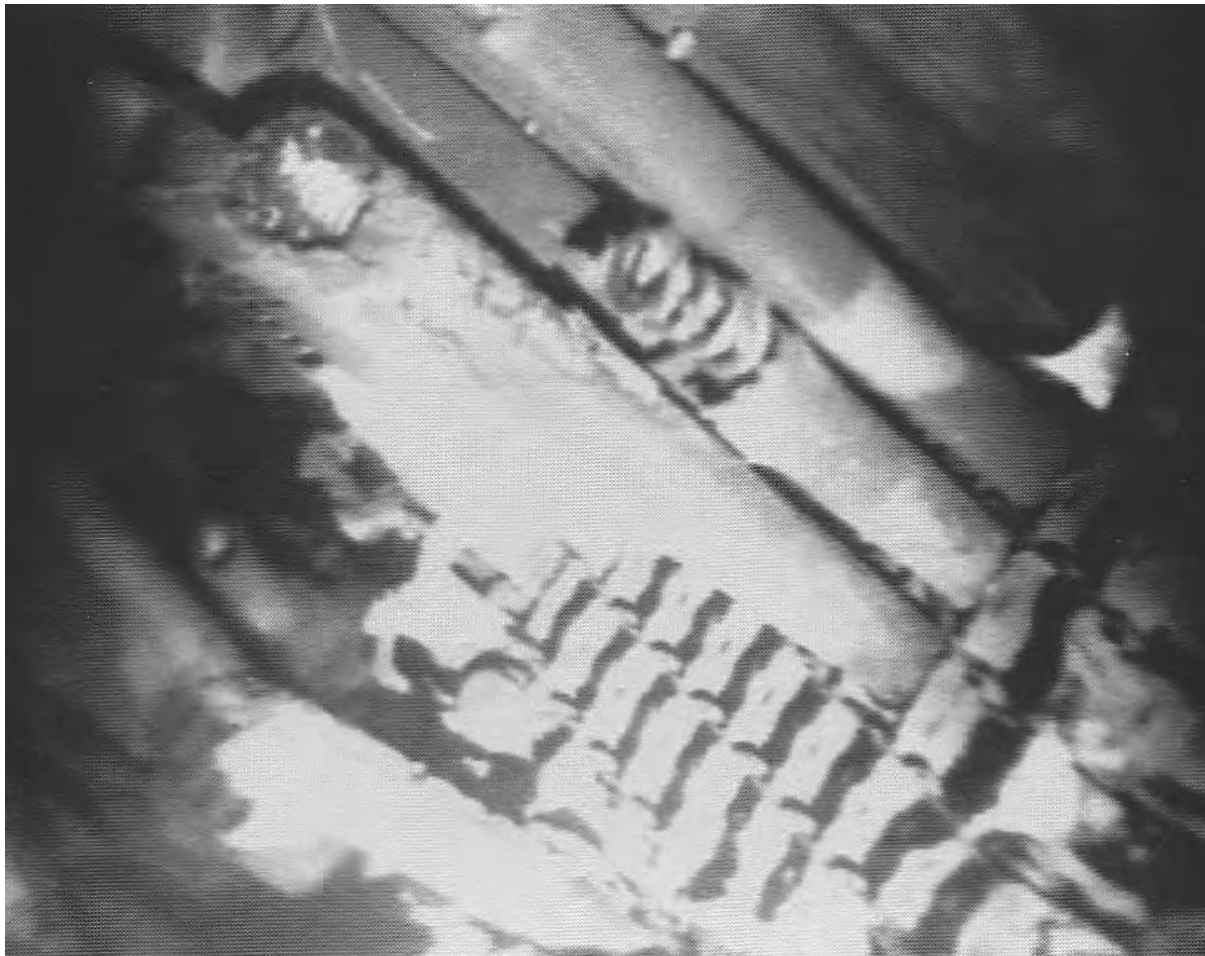
クイックルック 1982年7月21日  
燃料棒、グリッドスペーサ、燃料棒上部スプリング

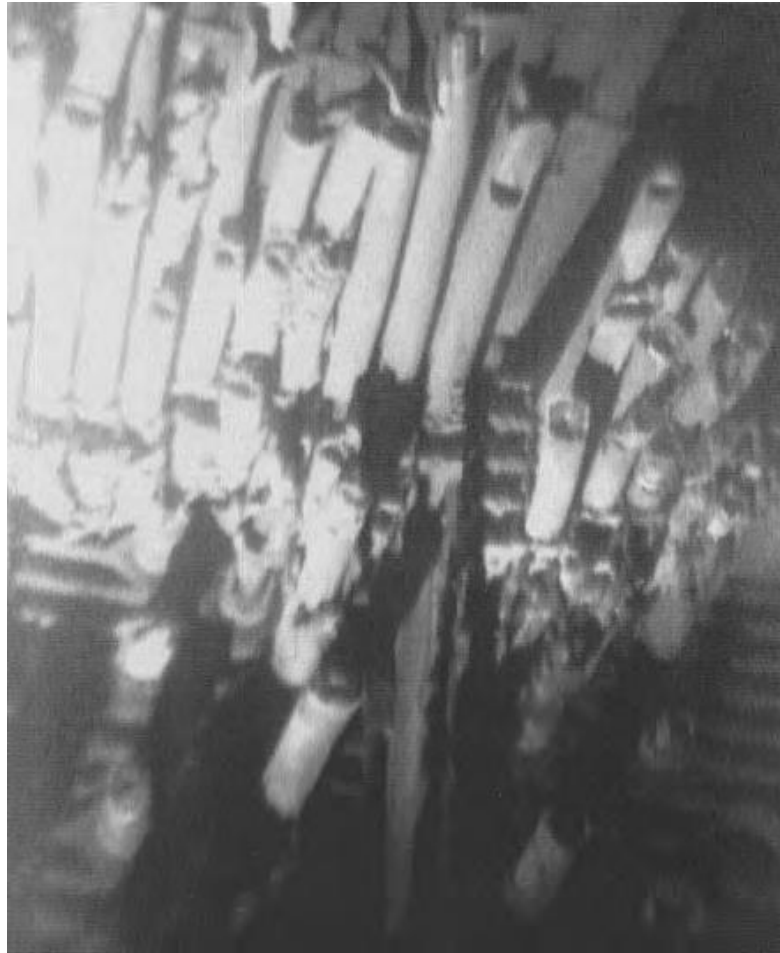
クイックルック 1982年7月21日  
グリッドスペーサ、燃料棒

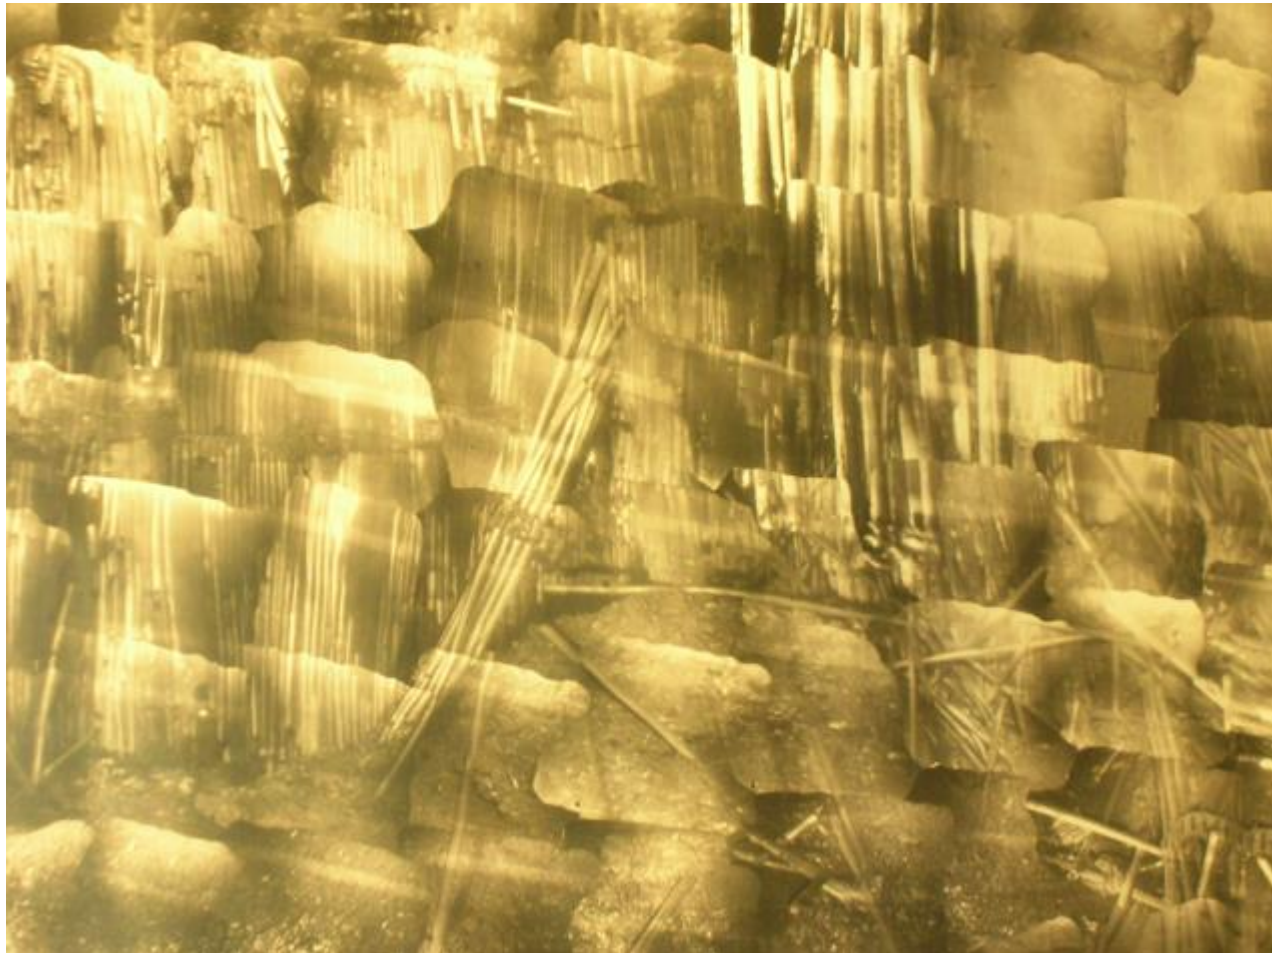
# クイックロック開口部に回転カメラを挿入し、炉心空隙の 360度パノラマ画像を撮影

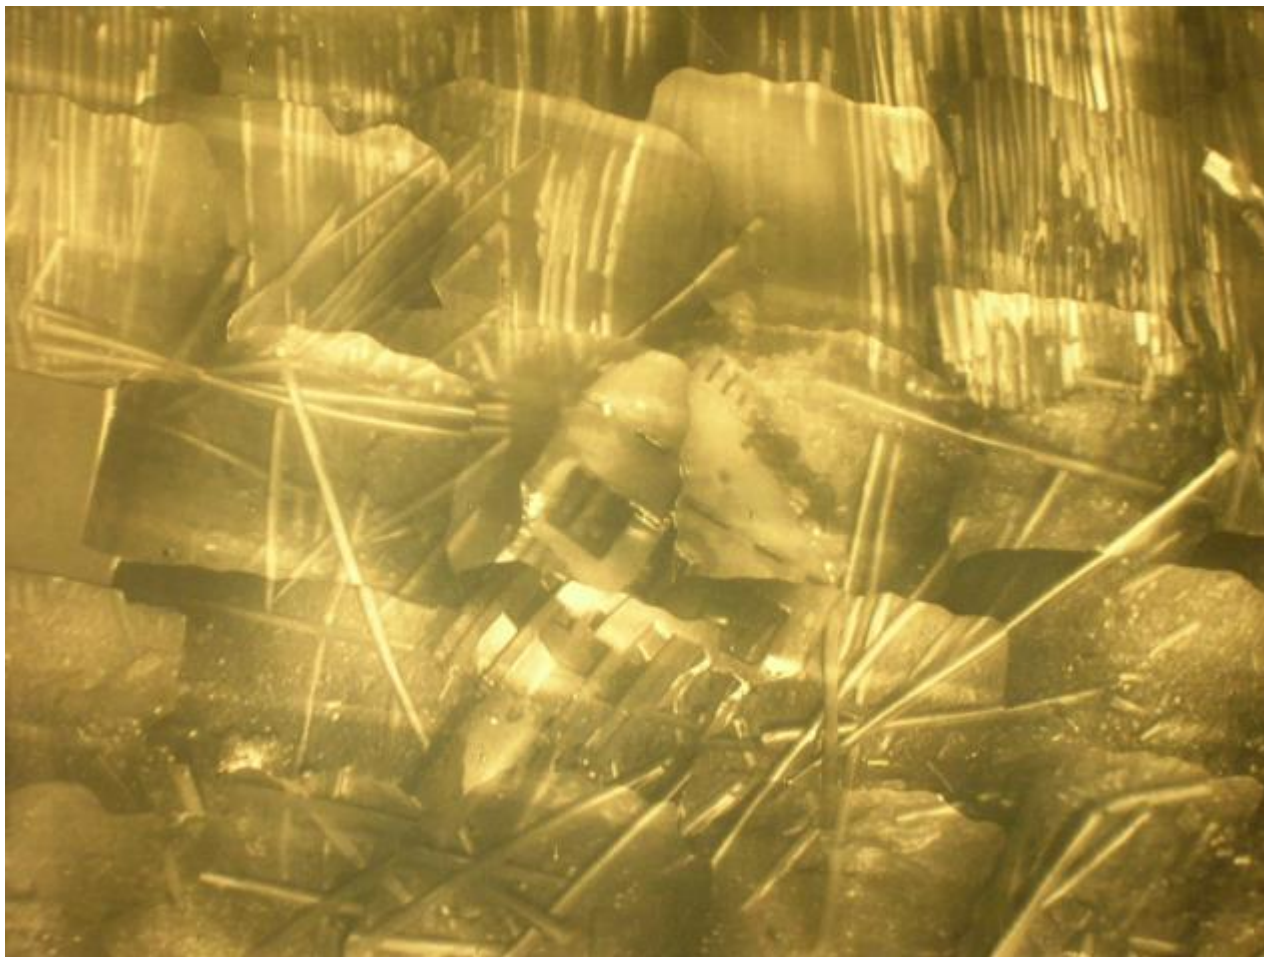
# 360 度パノラマカメラ検査で得られた炉心デブリの拡大図

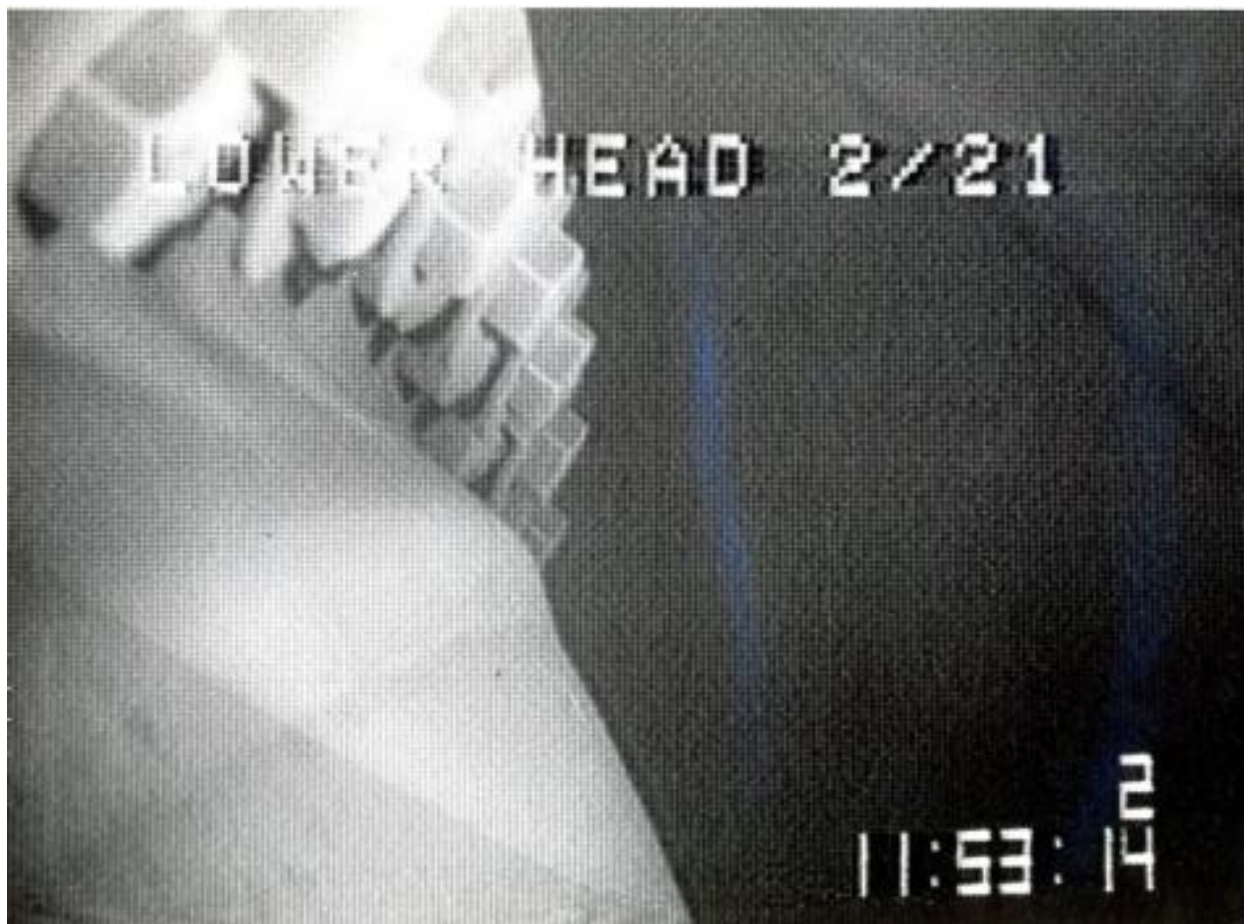
原子炉容器下部のカメラ検査を実施：(画像は曲面部の外殻と楕円形分流板のボルト接合部)

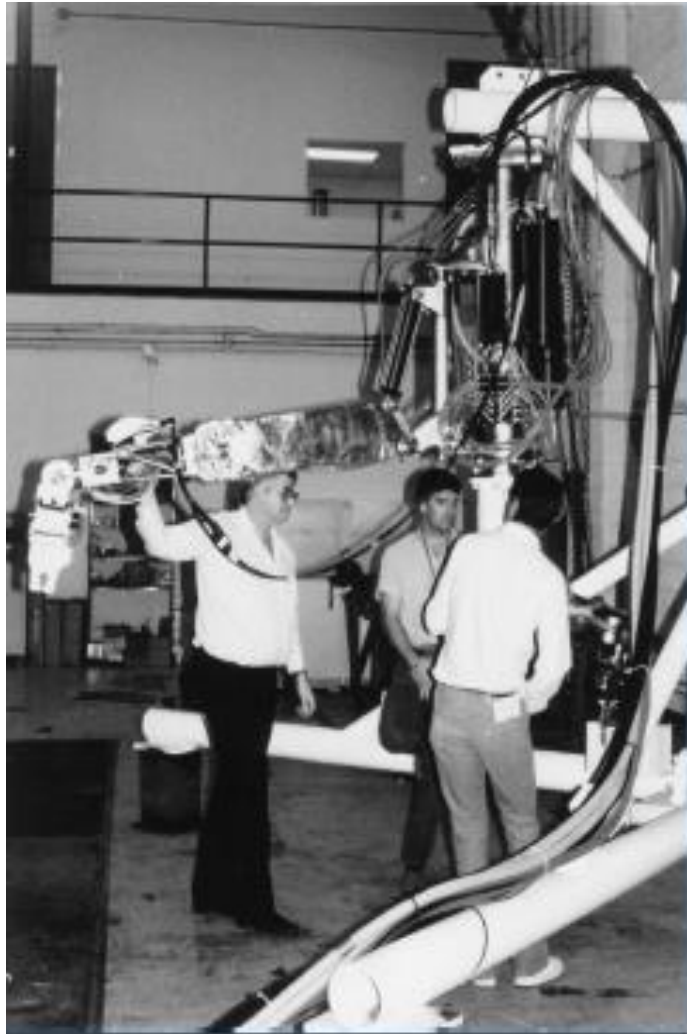
Photo 8-10. MANFRED

# 遠隔デブリ取り出しコンセプト： MANFRED – (水中アクセス・メンテナンス・除染の課題により却下)

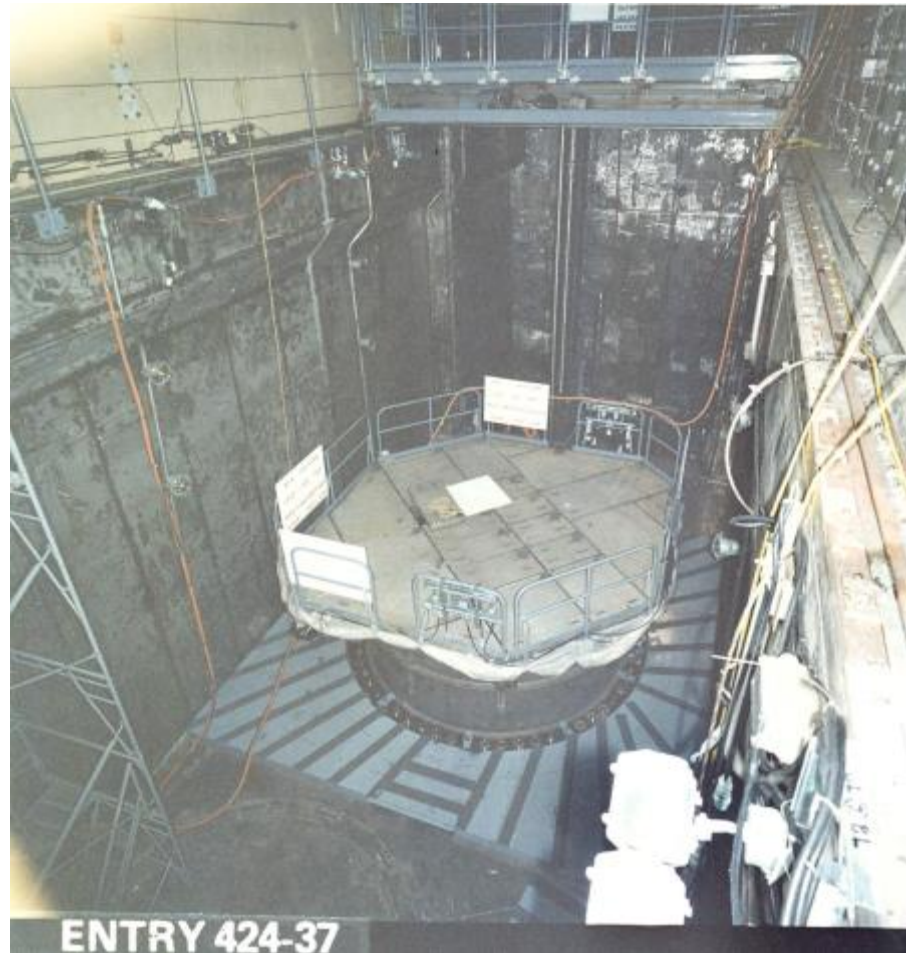
# 建設中の作業プラットフォーム (TMI-2原子炉容器上部に設置)

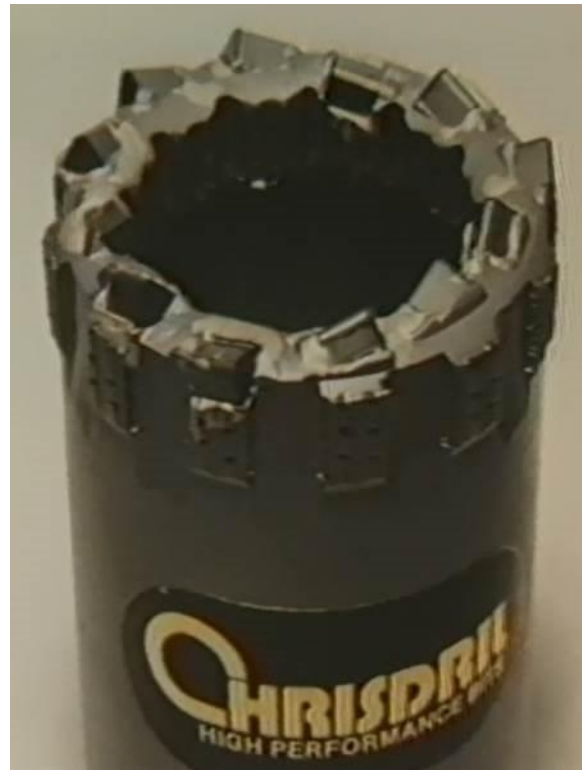
# コアボア ドリルビット
