1 F廃炉に向けた 原子力規制委員会 の取組の現状

2023年8月28日

原子力規制庁核物質・放射線総括審議官

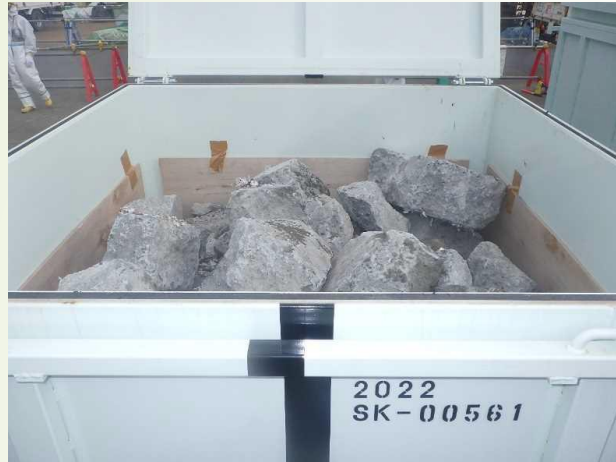
A. 廃棄物の状態例（未減容）

- ▶ これら大量の瓦礫等を屋内保管するためには、減容処理をして体積を減らすことが望ましい

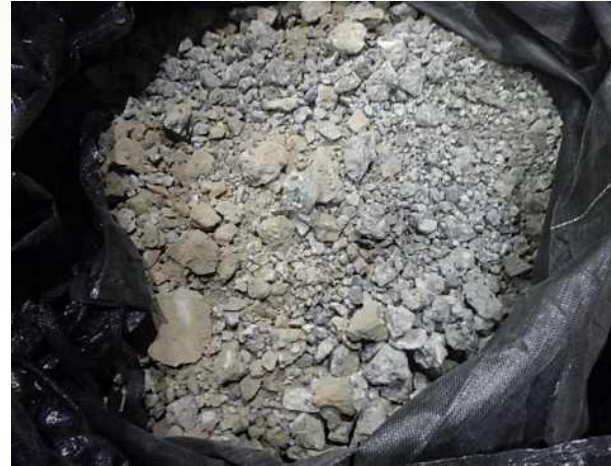
B. 廃棄物の状態例（減容後）

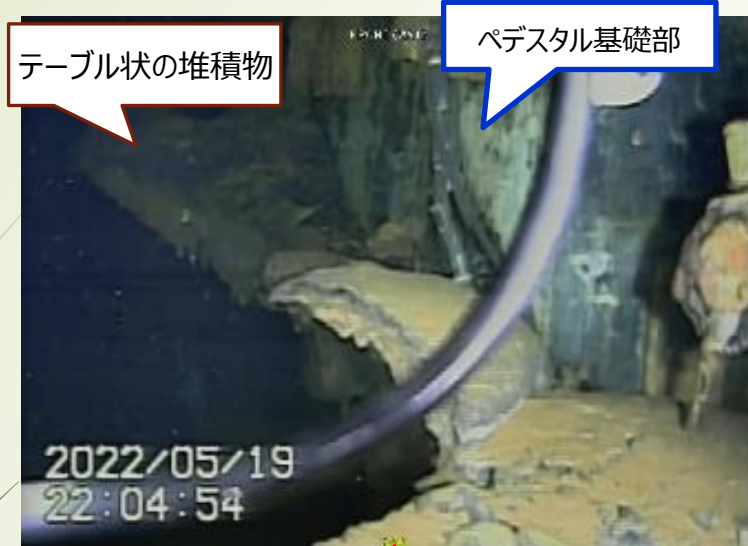
A. ペDESTAL開口部 テーブル状の堆積物

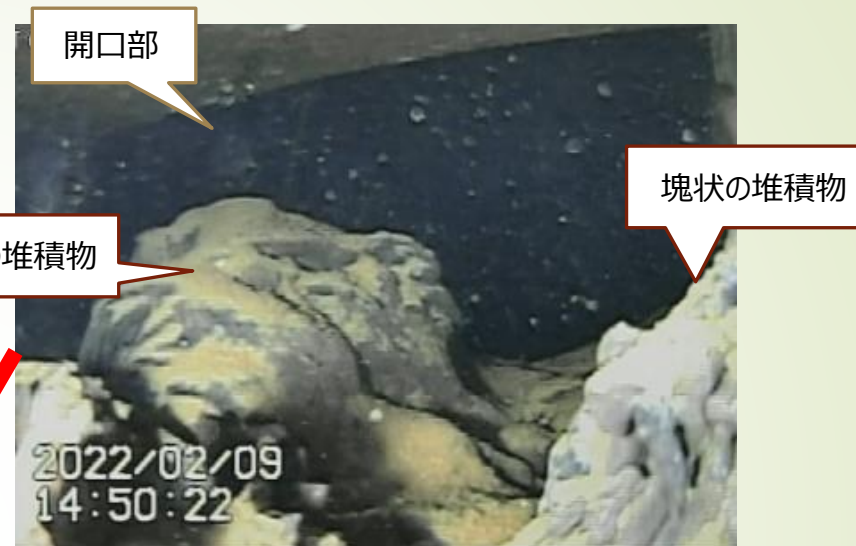
B. ペDESTAL開口部内部 塊状の堆積物

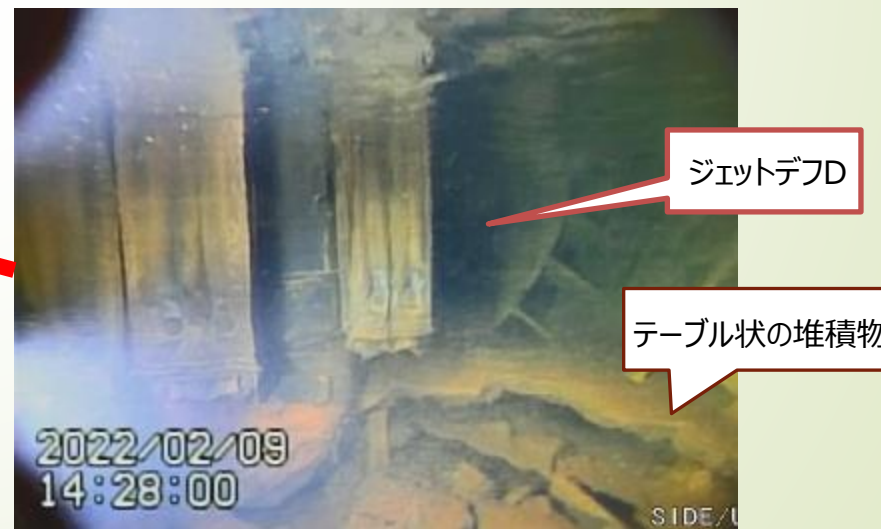
C. PCV東北東付近 テーブル状の堆積物

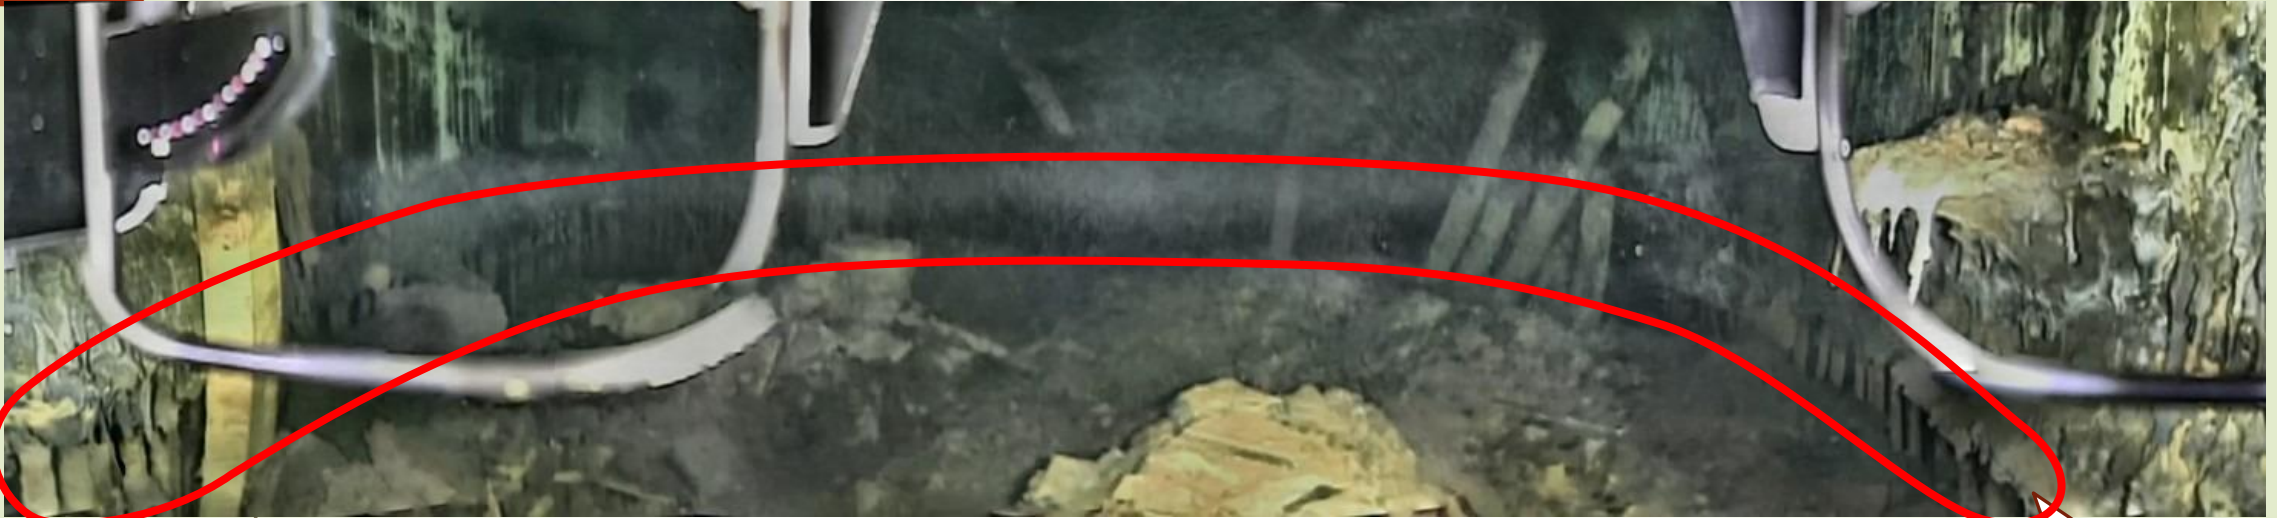
ペデスタル開口部から撮影したパノラマ写真

- 赤枠のようにペデスタル内全周でコンクリートの損傷が認められた
- 鉄筋コンクリートでできた基礎部のコンクリートが溶け、鉄骨がむき出しになっているのがわかる

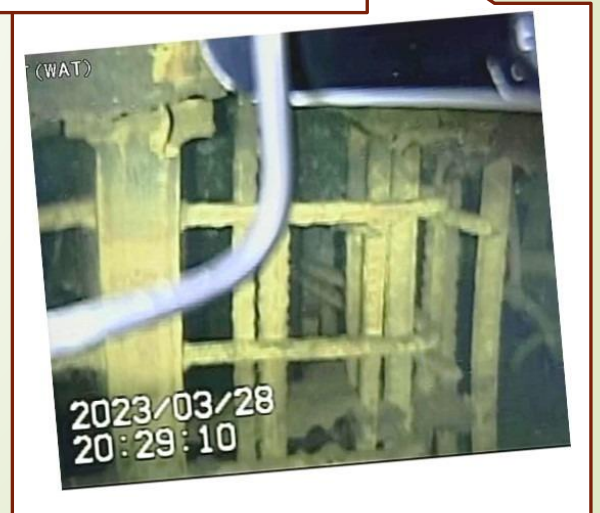
開口部右側ペデスタル外壁の残存部
