1F 1～3号機の原子炉・格納容器の状況把握の歴史的展開

Historical challenges to understand the in-reactor and containment status of unit 1 to 3

2023.08.28

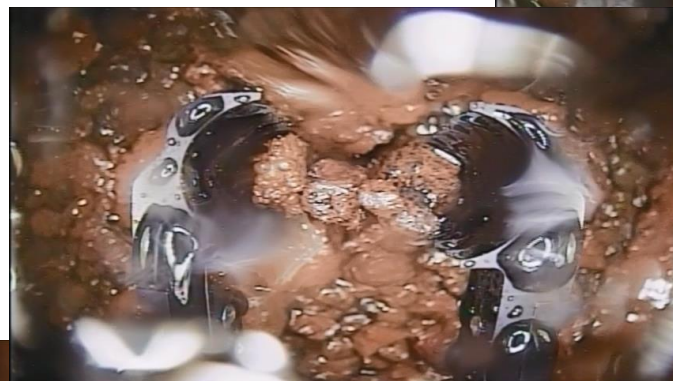
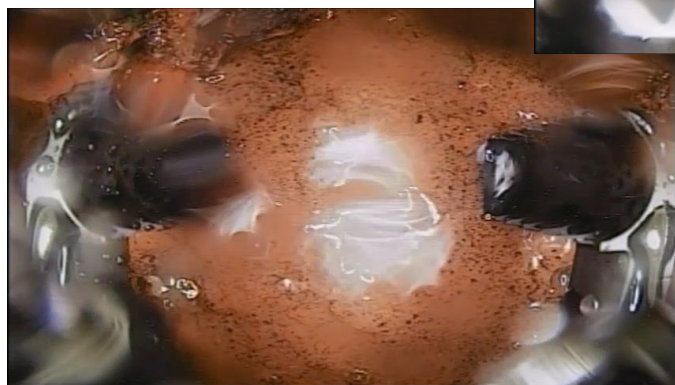
でも岩みたいなのは
動きません。

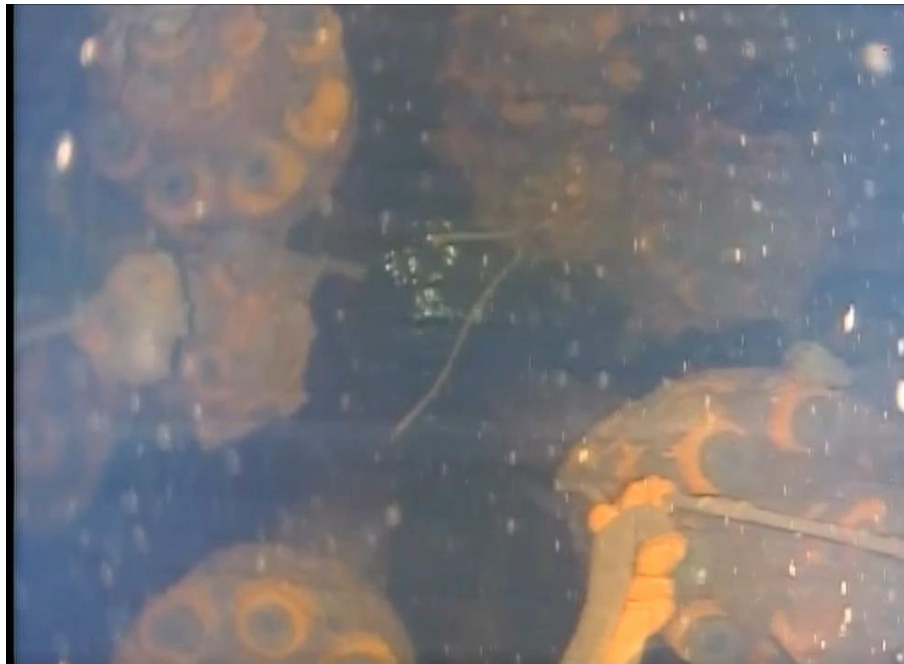
水面がゆらゆらしているのは原子炉から水が落ちてきているからだな
